GEO LuCa geotechnická kancelář
ING. CAITHAML LUMÍR
MASARYKOVA 762 ROZTOKY 252 63
IČO : 16947401

**Geotechnické posouzení příčin vzniku nadměrných poklesů - denivelace povrchu
konstrukcí podlahy v garážích a přilehlé přístupové komunikace, na základě
provedených maloprofilových vrtů a polních zkoušek lehkou polní dynamickou
penetrací**

ZÁVĚREČNÁ ZPRÁVA

Zak. č. : 1572/ 2011
Datum : říjen 2011
Objednatel : ČR - MV - Odbor správy majetku MV

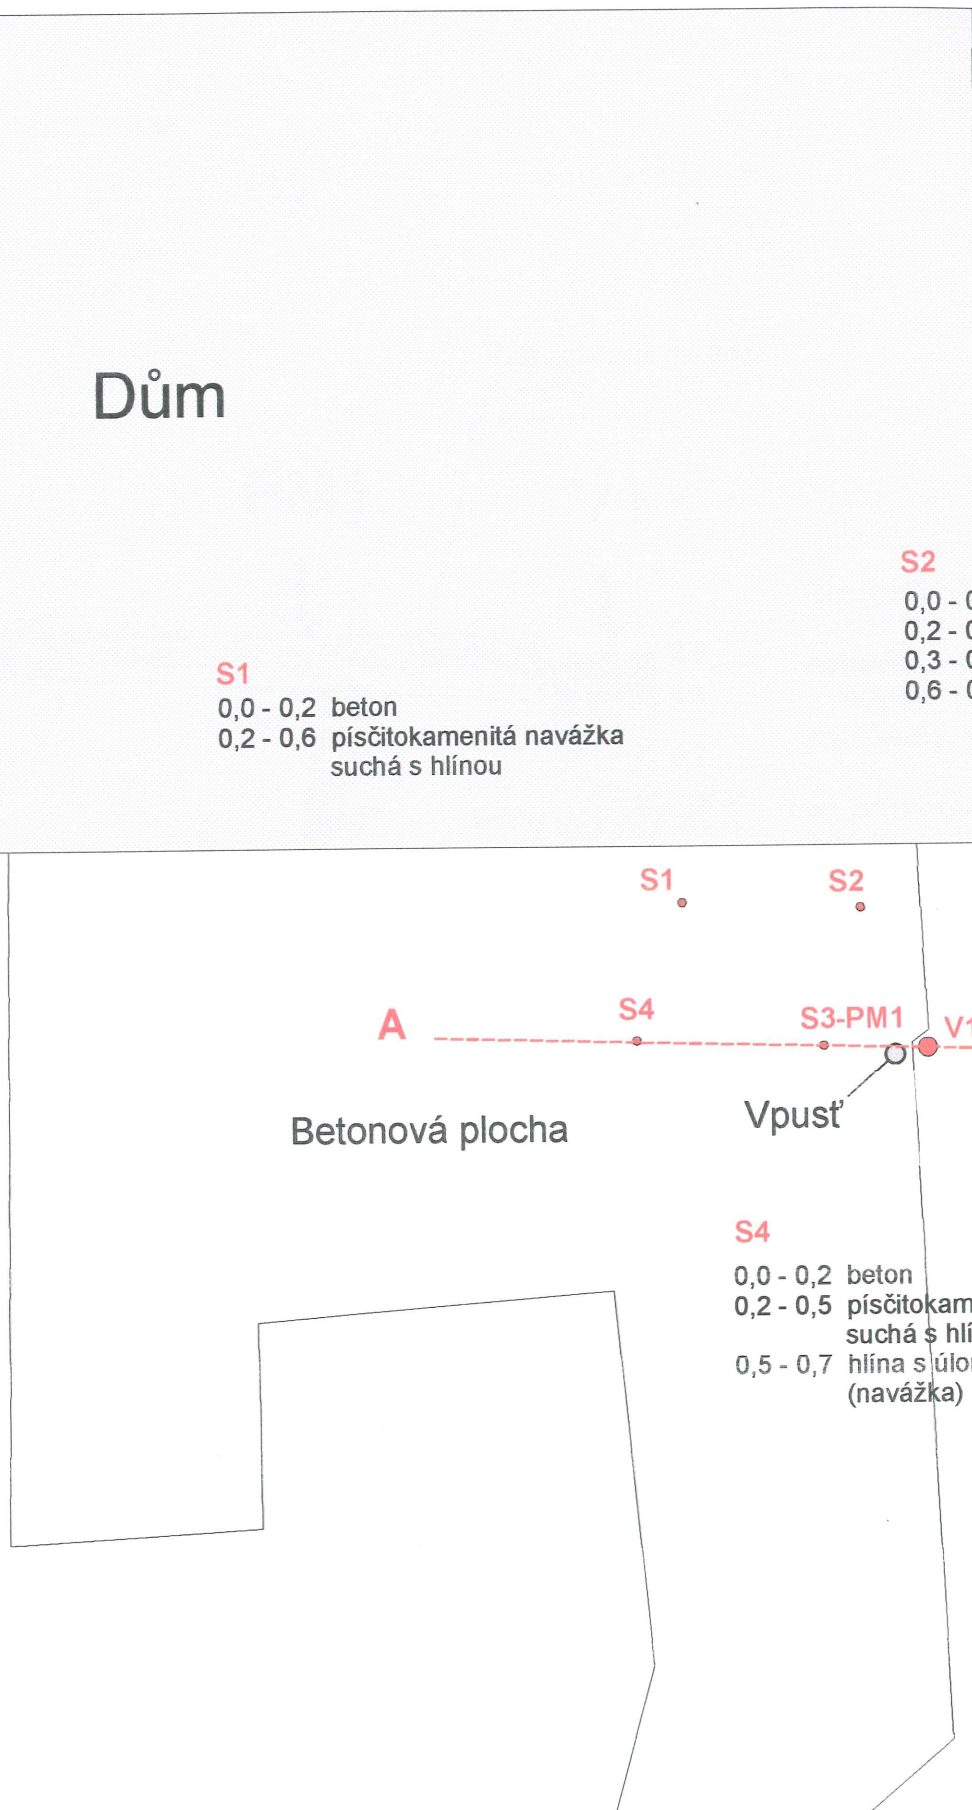
Praha 6 - Anastázova
porucha ve vjezdu
 geotechnický řez A-A'
 měřítko 1 : 50/50

Z provedené polní dynamické penetrační zkoušky PL 1 je pak zřejmé, že v místech poklesu byla blíže nedefinovanou měrou zhutněna jen vrchní, cca 0,7 m mocná vrstva zásypů. U níže položených vrstev již bylo možné považovat hutnění zásypů ze soudržných zemin z podstatné části za zcela nedostatečné. Z průběhu penetračního odporu s hloubkou lze orientačně usuzovat, že mocnost vrstvy zásypů v nezhutněném stavu výrazně přesahovala dosah použité hutnící techniky. Zásadním zjištěním pak je i skutečnost, že od úrovně cca 2 m do 3 m pod povrchem terénu se již nachází měkké náplavy, tedy zemina jen minimálně únosná pro případné založení sanačních zásypů nebo opření případných výztužných prvků.

Z výše uvedeného je zřejmé, že hlavní příčinou poruchy na podlaze v garážích a přilehlé komunikaci jsou ve shodě s prvotními předpoklady geotechnika nedostatečné zhutnění zpětných zásypů výkopů (bez předání dokumentace výkopových prací BD a projektu kanalizace nelze přesněji rozsah vymežit). Takto „založená“ nehomogenita zásypů pak je zvýrazněna citlivostí prostředí zásypů na zasakování povrchové vody z okolí vpustí. Mechanismus nadměrného konsolidačního sedání je u nezhutněných a nedostatečně zhutněných soudržných zemin dán dotvarováním kontaktů jednotlivých shluků zeminy napětím od nadloží a to až do vyplnění všech volných prostor. Pokud jsou do hutněných zásypů použity soudržné zeminy se sníženou vlhkostí (pevné až tvrdé konzistence) pak je proces konsolidace zásypů s časem zpravidla značně nepravidelný. Stejně tak jako u zcela nezhutněných zemin a může mít až charakter okamžitého prosednutí při náhlém prosycení vodou.
