GEO LuCa geotechnická kancelář
ING. CAITHAML LUMÍR
MASARYKOVA 762 ROZTOKY 252 63
IČO : 16947401

**Geotechnické posouzení příčin vzniku nadměrných poklesů - denivelace povrchu
konstrukcí podlahy v garážích a přilehlé přístupové komunikace, na základě
provedených maloprofilových vrtů a polních zkoušek lehkou polní dynamickou
penetrací**

ZÁVĚREČNÁ ZPRÁVA

Zak. č. : 1572/ 2011
Datum : říjen 2011
Objednatel : ČR - MV - Odbor správy majetku MV

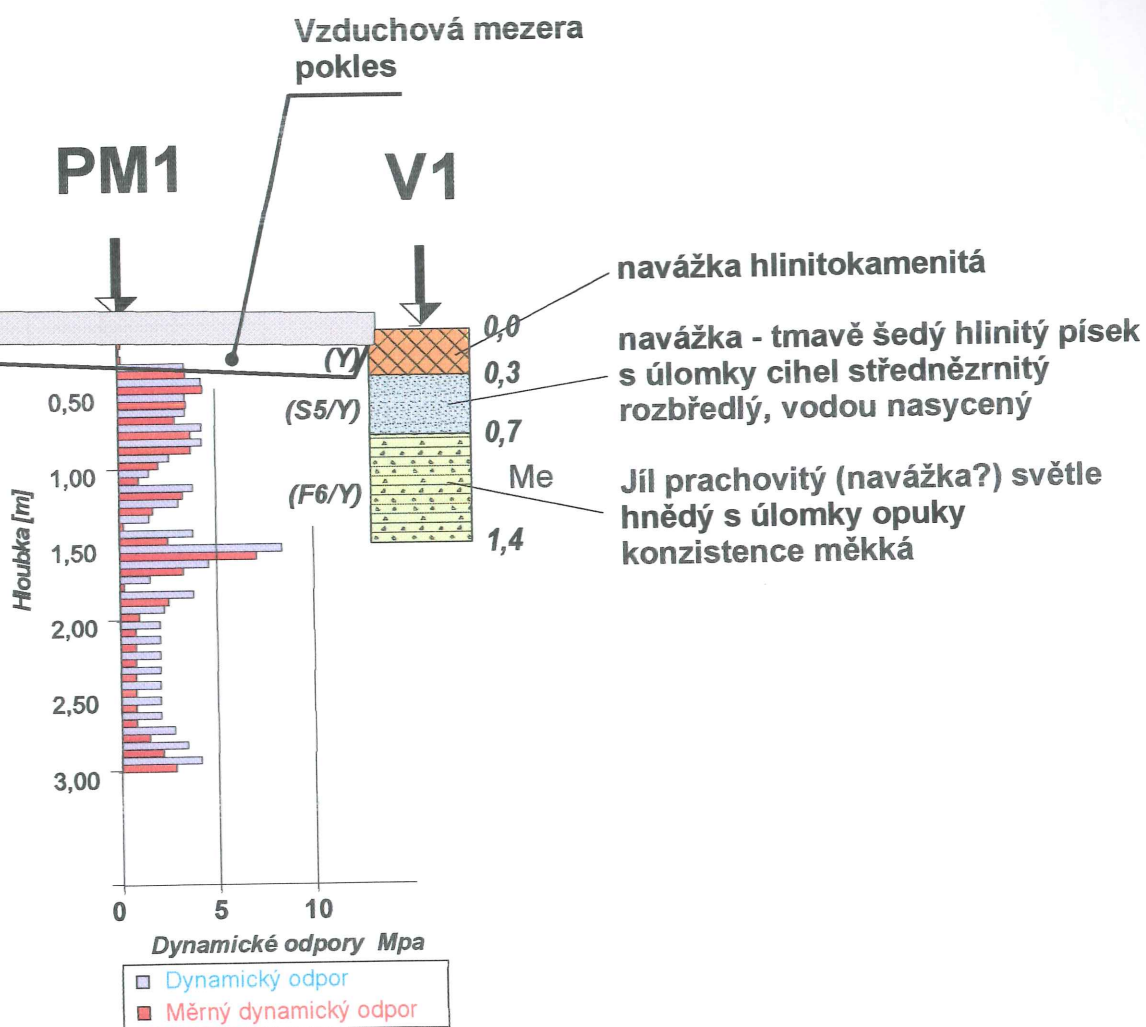
Příl.č.3

Z výše uvedeného je zřejmé, že hlavní příčinou poruchy na podlaze v garážích a přilehlé komunikaci jsou ve shodě s prvotními předpoklady geotechnika nedostatečné zhutnění zpětných zásypů výkopů (bez předání dokumentace výkopových prací BD a projektu kanalizace nelze přesněji rozsah vymežit). Takto „založená“ nehomogenita zásypů pak je zvýrazněna citlivostí prostředí zásypů na zasakování povrchové vody z okolí vpustí. Mechanismus nadměrného konsolidačního sedání je u nezhutněných a nedostatečně zhutněných soudržných zemin dán dotvarováním kontaktů jednotlivých shluků zeminy napětím od nadloží a to až do vyplnění všech volných prostor. Pokud jsou do hutněných zásypů použity soudržné zeminy se sníženou vlhkostí (pevné až tvrdé konzistence) pak je proces konsolidace zásypů s časem zpravidla značně nepravidelný. Stejně tak jako u zcela nezhutněných zemin a může mít až charakter okamžitého prosednutí při náhlém prosycení vodou.

Praha 6 - Anastázova
porucha ve vjezdu
 geotechnický řez A-A'
 měřítko 1 : 50/50

Méně nákladnou metodu sanace představuje, při dostatečně prokázané tuhosti betonového krytu, nízkotlaká injektáž volných prostor pod betonovou deskou vhodnou výplní. Tato metoda méně zatíží obyvatele domu, vyžádá si však zpracování zjednodušeného projektu realizace a patřičnou odbornou způsobilost prováděcí firmy. V každém případě je potřebné provádět sanační práce pod dohledem oprávněné a odpovědné osoby s průkazem kvality provedených sanačních prací
